# 米カリフォルニア州サンディエゴ郡の 「巨大山林火災」現地実態調査報告(2)

## Tentative Survey Report on San Diego Huge Forrest Fires in California (2)

青山貞一 Teiichi Aoyama (武蔵工業大学環境情報学部)

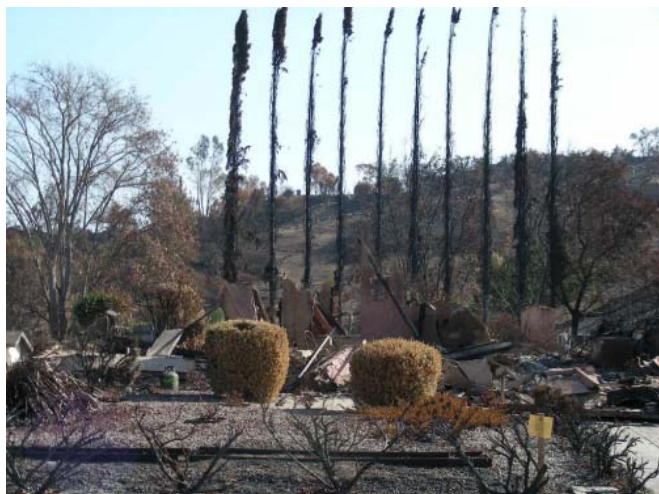
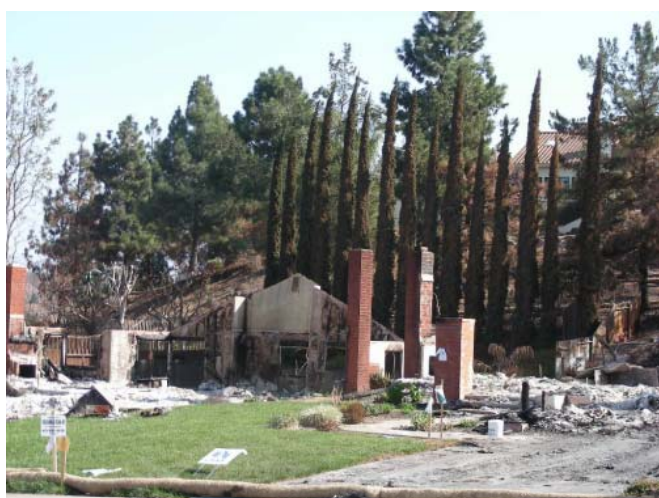
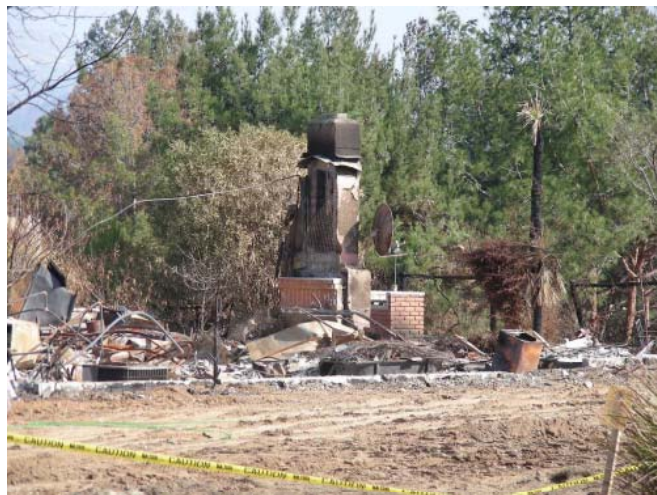
写真 1, 2, 3 はランチョ・バーナード地域における個人住宅の被害状況を示している。写真より明らかなように、住宅は全焼しており糸杉の幹と一部家の石柱だけが残っている。写真 4 では手前の住宅は完全に消失しているが、背後の住宅が消失を免れていた。このような現象はあちこちで見られた。なぜ全焼の隣家が延焼を免れることができたのか、現地でも大きな話題となっていた。

写真 1 全焼した住宅 1

写真 2 全焼した住宅 2

写真 3 全焼した住宅 3

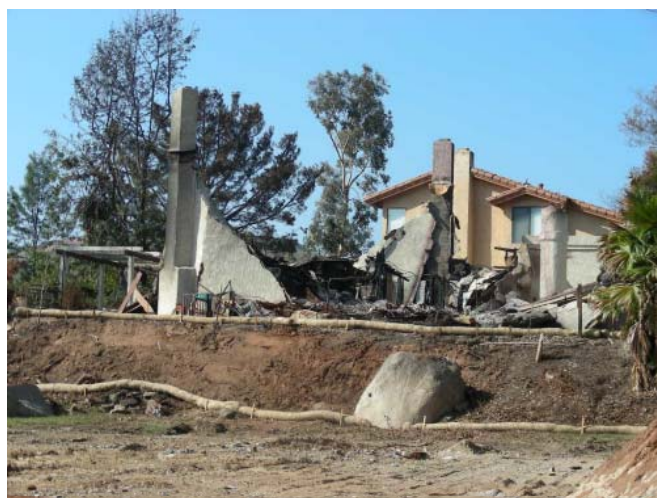
写真 4 全焼した住宅の背後で延焼をまぬがれた住宅。このような例を多く見た

全焼住宅はピンポイント爆撃を受けたように、当該住宅だけが全焼し隣接する住宅に延焼していないケースが多かった。これは火焰がいわば「空から降ってきた」ことを意味する。事実多くの住民が空から火焰が降ってきたと証言していた。

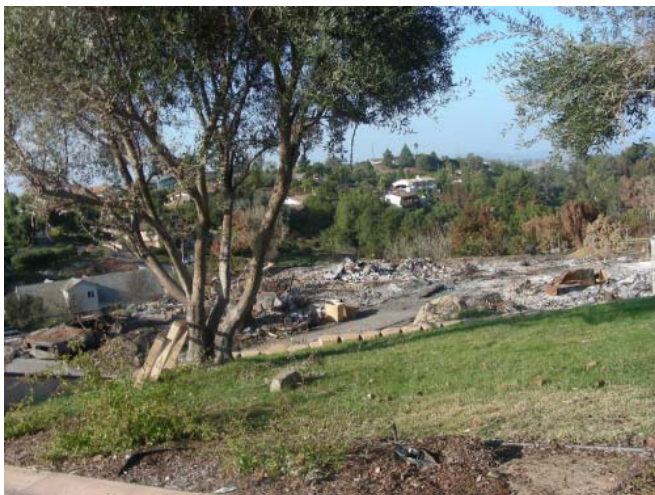
写真7, 8は北斜面の全焼した住宅。

写真7 ホッジ湖北斜面で全焼した住宅

写真8 ホッジ湖北斜面で全焼した住宅

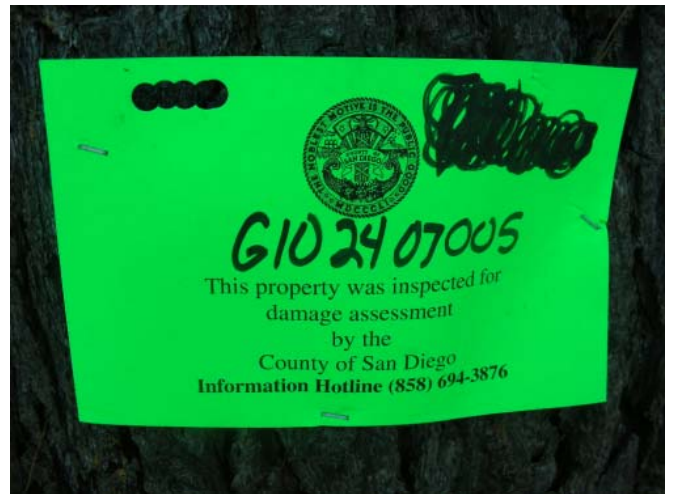
写真9 郡による家屋被害評価結果の証書

写真9はサンディエゴ郡による家屋被害評価結果の証書。対象家屋は全焼状態にあった。このような証書が一世帯毎につけられていた。

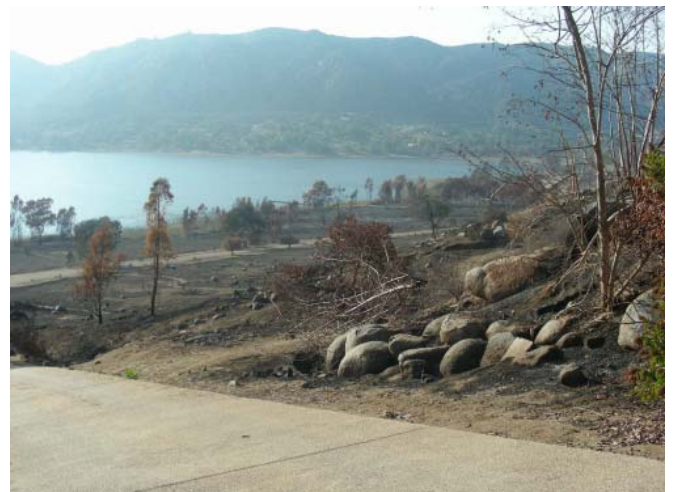
写真10、11は、北斜面の上部から見たホッジ湖である。写真10では住宅が全焼して跡形がなくなっている。

写真10 手前は全焼した住宅

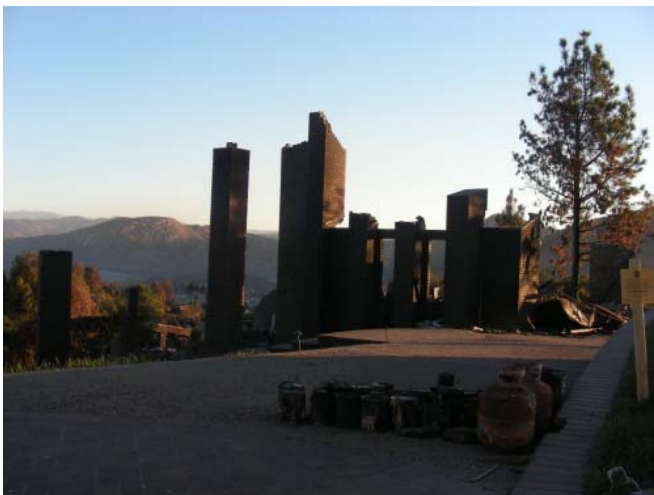
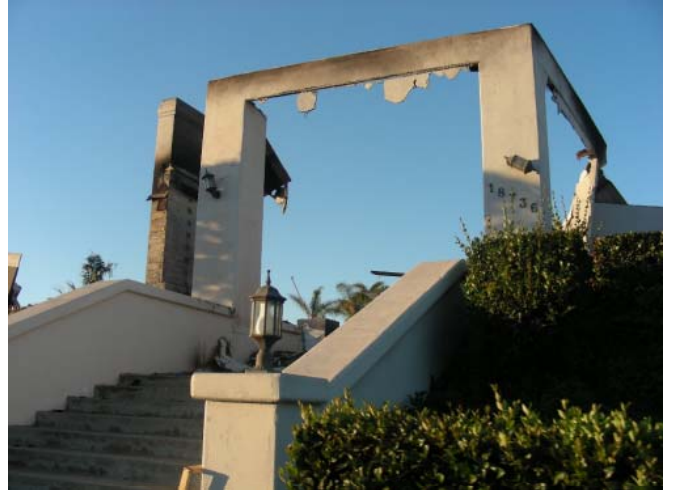
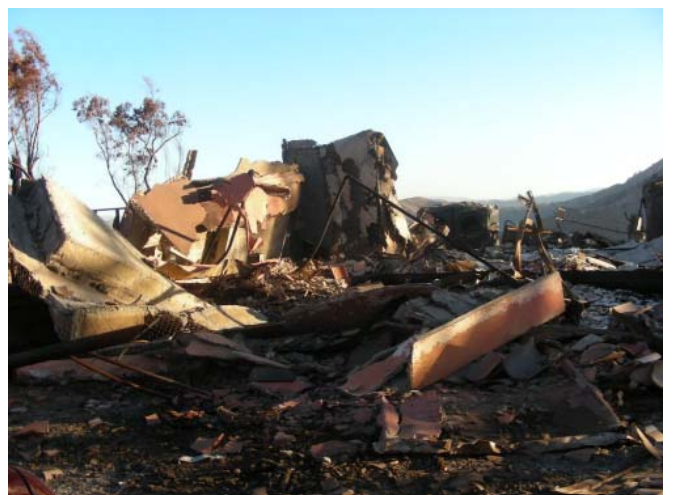
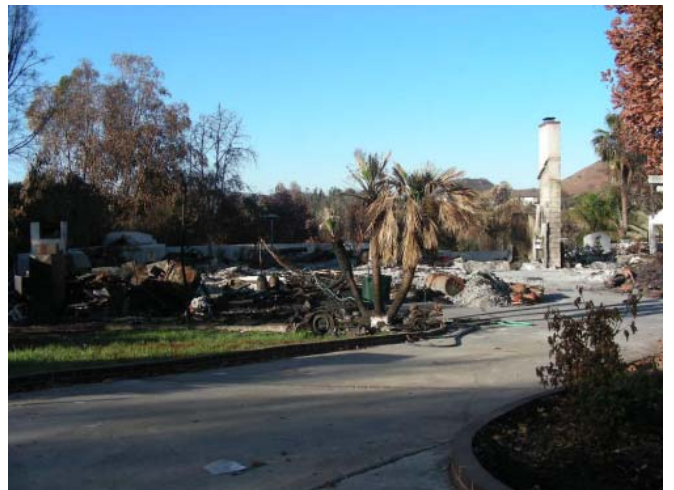
写真 13、14、15、16 はホッジ湖南斜面地域で全焼した住宅である。石柱や石のフェンス以外すべて消失している。

写真 13 ホッジ湖南斜面で全焼した邸宅

写真 14 ホッジ湖南斜面で全焼した邸宅

写真 15 ホッジ湖南斜面で全焼した邸宅

写真 16 ホッジ湖南斜面で全焼した邸宅

焼却したのは住宅の木造部分であり、石やコンクリートで造られた柱、門扉などが残っているケースが圧倒的に多かった。

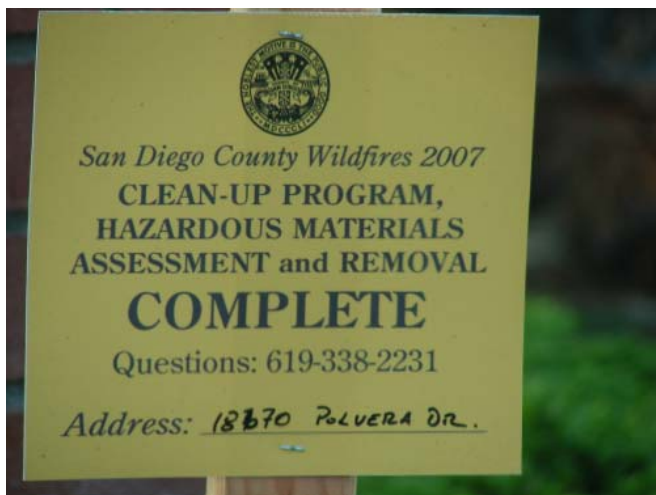
写真 18 有害物質評価結果

写真１８はサンディエゴ郡による焼却住宅に対する有害物質検査結果とクリーンアップ、移転に関する調査書である。

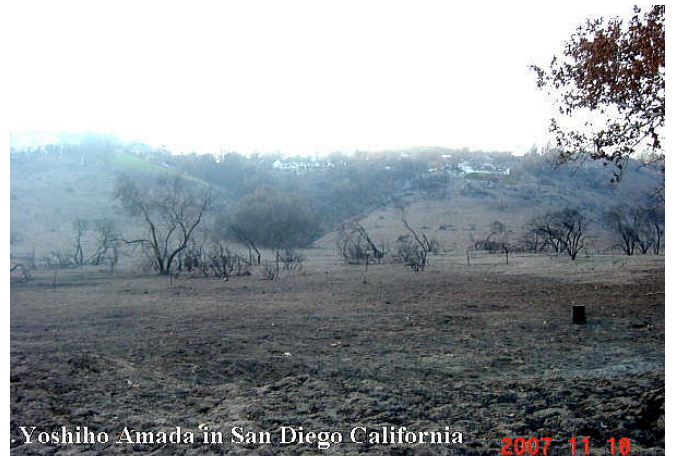
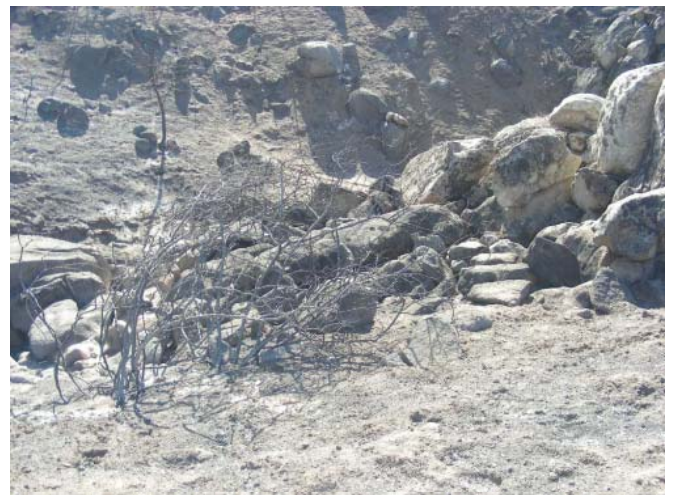
現地踏査では一区画数千坪の大規模な私有地住宅地域でも許可を得て実態調査を行った。写真１９，２０，２１は当該地域で撮影した山林火災による被害の実態である。いずれも焦土と化している。

写真 19 焦土となっているパウエー南地域

写真 20 焦土となっているパウエー南地域別荘地

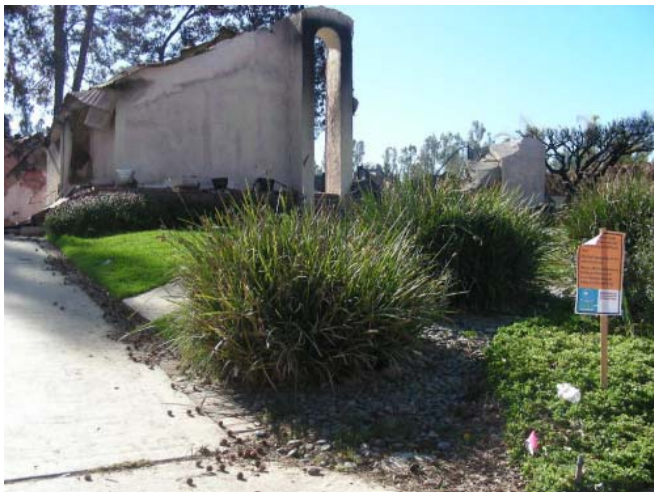
写真 22 パウエーの壁だけ残って消失した住居

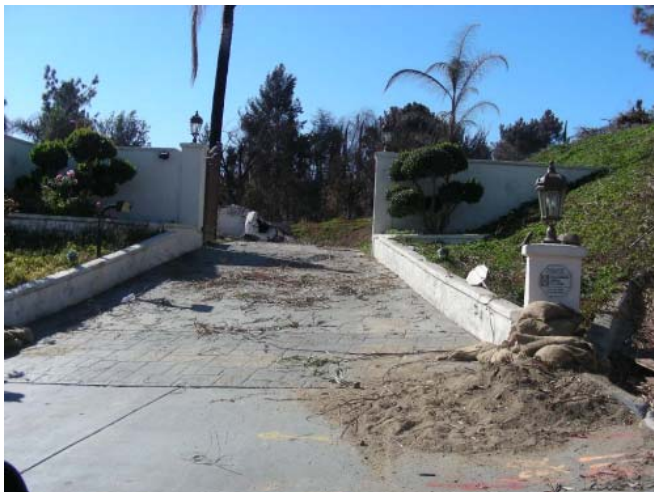
写真 23 門扉だけ残って消失した住居
